## STADTTEIL JOHANNESVIERTEL

### Arme für Athene

**Kunst im Vorgarten** – Beschädigte Skulptur nach antikem Vorbild wird in monatelanger Arbeit restauriert – Grundsanierung auch im Haus

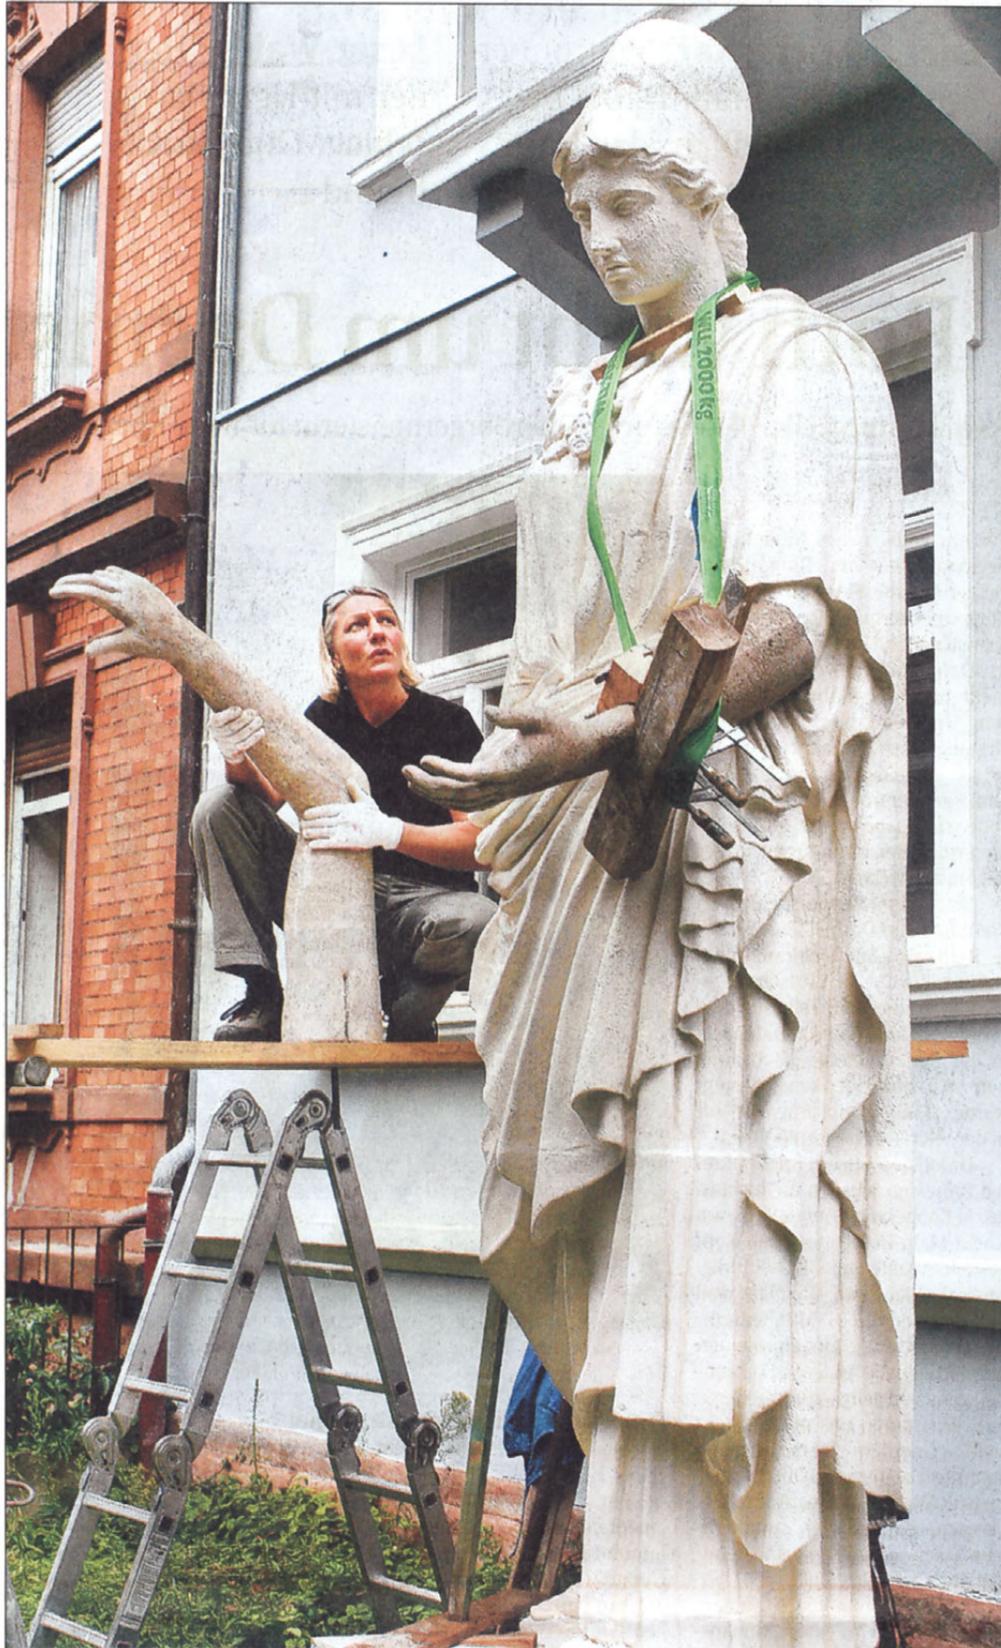
**Erneuerte Gliedmaßen** für eine Göttin: Die Darmstädter Steinmetz- und Steinbildhauermeisterin Ruth Andres betätigt sich in der Liebigstraße als Schönheitschirurgin. Der linke Arm der Athene-Statue wurde vorsorglich abgenommen und von rostigen Dübeln befreit; der erhobene rechte Arm, den Andres hält, war im Original verloren gegangen und musste komplett neu angefertigt werden.

Die Darmstädter Steinmetz- und Steinbildhauermeisterin Ruth Andres arbeitet seit Mai an der überlebensgroßen Figur. Eigentlich sei diese technisch gut gebaut, sagt sie, aber man hatte damals kein Edelstahl. So ließ eindringendes Wasser die eisernen Dübel rosten, was wiederum Teile vom Steinguss absprengte.

Andres hat die Figur saniert, Teile des Gewands ergänzt und die Fugen geschlossen. Um verrostete Dübel zu entfernen nahm sie auch den Kopf und den verbliebenen Arm ab. „Die Arme sind massiv gegossen“, beschreibt Ruth Andres ein Befestigungsproblem. „Ein Arm wiegt rund 40 Kilogramm.“ Der neue Arm wird bis zur Aushärtung des Materials mit einer Holzkonstruktion abgestützt.
